びわこ学園
医療福祉センター草津
第3病棟増改修等工事

介護複合型施設いそじ
新築工事

とれみ vol.54 2022年9月発行

京都建築事務所ニュース

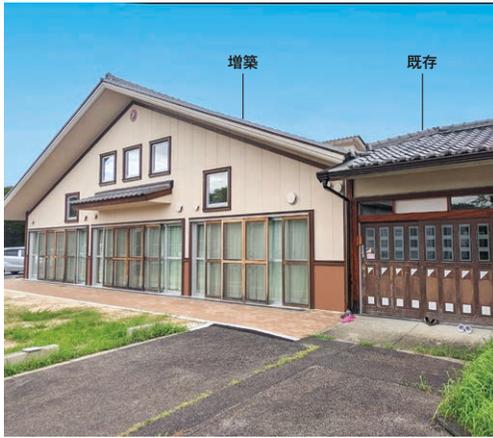
滋賀県草津市 22年5月竣工
 施主 社会福祉法人びわこ学園
 施工 株式会社今藤工務店
 鉄骨造地上1階建

増築 既存

弊社設計のびわこ学園医療福祉センター草津(旧第一びわこ学園)の増築工事です。当時の設計コンセプト、宿場町のデザインイメージを踏襲した計画となっています。利用者・職員のニーズに合わせた設計とし、改修工事も行っています。屋根の掛け方を工夫し、南切妻面から南の光をふんだんに取り入れました。利用者は床で生活されることも多いため、一部には床輻射冷暖システムを採用しています。

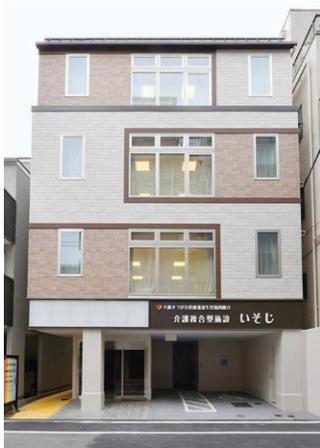
外観

大阪府大阪市 22年3月竣工
 施主 大阪きつがわ医療福祉生活協同組合
 施工 花谷建設株式会社
 鉄骨造地上4階建

大阪きつがわ医療福祉生活協同組合が母体となる複合介護施設の新築工事です。1階に薬局、2階に介護小規模多機能施設8室、3階4階にグループホームが各9室の構成です。内装は温かみのある空間になるよう選定を行い、居間食堂には大きな開口部を設けることで明るく居心地の良い空間を目指しました。
